Patologias de edifícios históricos tombados:
Estudo de caso – Convento das Mercês.

**PATOLOGIAS DE EDIFÍCIOS HISTÓRICOS TOMBADOS
ESTUDO DE CASO – CONVENTO DAS MERCÊS**

Relatório apresentado na Escola Superior de Tecnologia e Gestão do
Instituto Politécnico da Guarda para obtenção do grau de Mestre em
Construções Cíveis

Local: Convento das Mercês

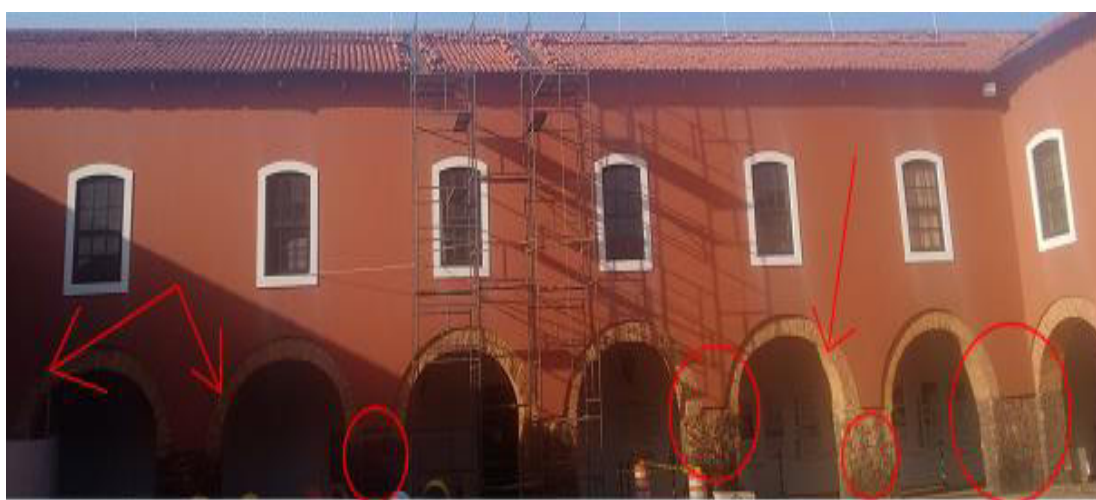
Figura 6 - Retirada das argamassas de revestimento.
(Fonte: Arquivos IPHAN)

A edificação em estudo tem as paredes compostas por pedras argamassadas com espessuras variáveis, arcos compostos através de lajotas cerâmicas. Nessa situação, as pedras devem ser dispostas de modo a garantir um mínimo de vazios. Neste modo construtivo devem ser tomados cuidados especiais com a estética, devendo as pedras que ficarem aparentes, serem encaixadas da melhor maneira possível. Os revestimentos aplicados são uma argamassa de terra e areia que sofreram inúmeras intervenções, como demonstrado na Figura 6.

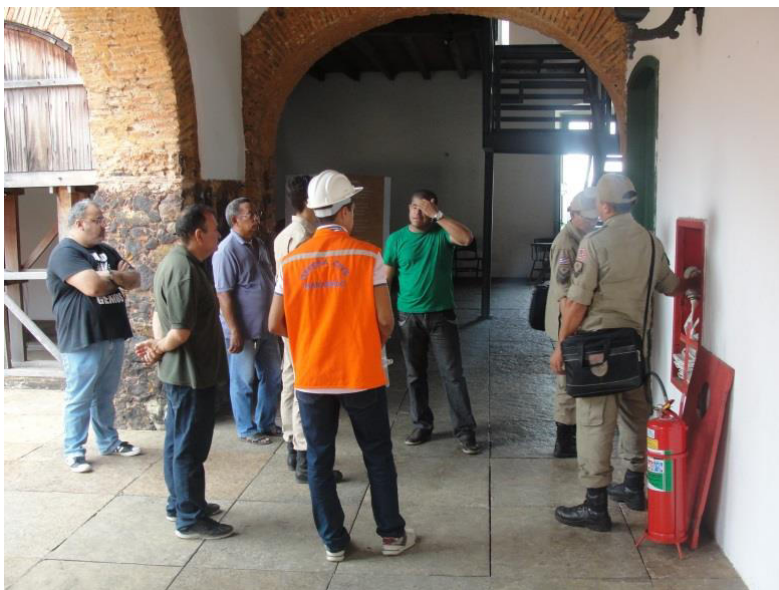
Com o objetivo de detectar, caracterizar e registrar as anomalias, procedeu-se a inspeção técnica visual do imóvel, através de visitas a todos os compartimentos da edificação e também a observação de todos os elementos construtivos: paredes, pisos, peças estruturais de madeira do telhado, etc (Figura 12). Foram constatados o seguintes danos: trincas e/ou fissuras, anomalias nas paredes, infiltração / mancha de umidade e danos decorrentes da ação da água e umidade.

Figura 12 - Visita na edificação do Convento das Mercês na fase de escoramento dos arcos do claustro.
(Fonte: próprio autor)

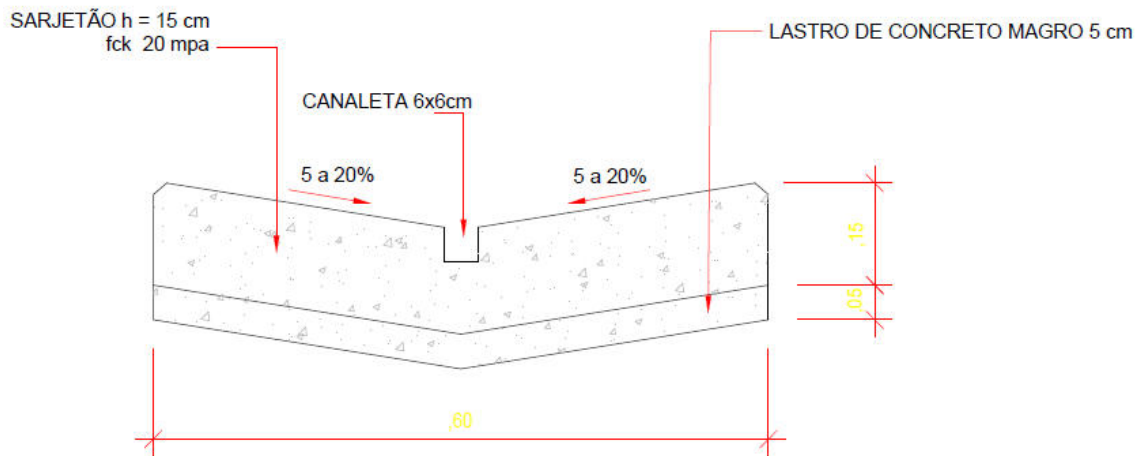
Figura 16 - Detalhe da sarjeta.
(Fonte: Projeto de drenagem. Arquivos IPHAN)

A concepção proposta foi o escoamento superficial das águas pluviais, interligadas a caixas de passagens ou sarjetas para a área de estacionamento com desagües indicados no projeto, conforme detalhes apresentados nas Figuras 16 e 17.

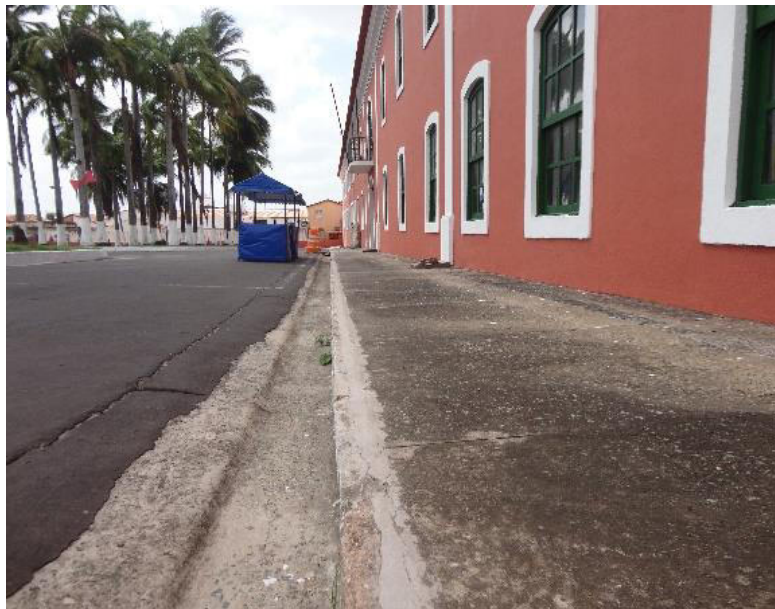
Figura 17 - Execução de sarjeta do Convento das Mercês.
(Fonte: Arquivos IPHAN)

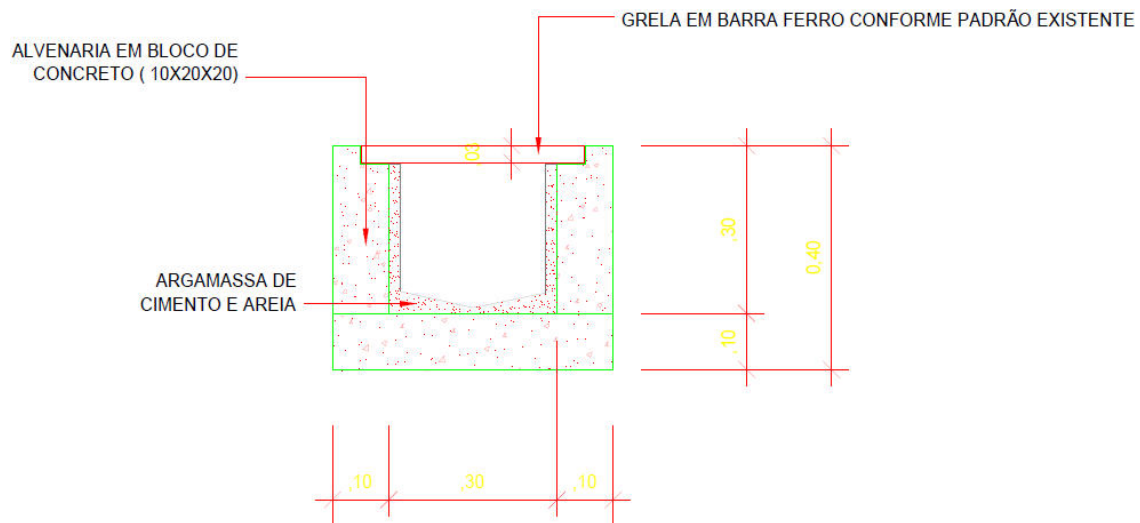
Figura 18 - Detalhe das canaletas.
(Fonte: Projeto de drenagem. Arquivos IPHAN)

Para as águas de infiltração no pátio interno foram projetadas canaletas, detalhadas na Figura 18, uma vez que havia necessidade de escoamento do lençol na cota de – 4,00 m, conforme a sondagem da área.

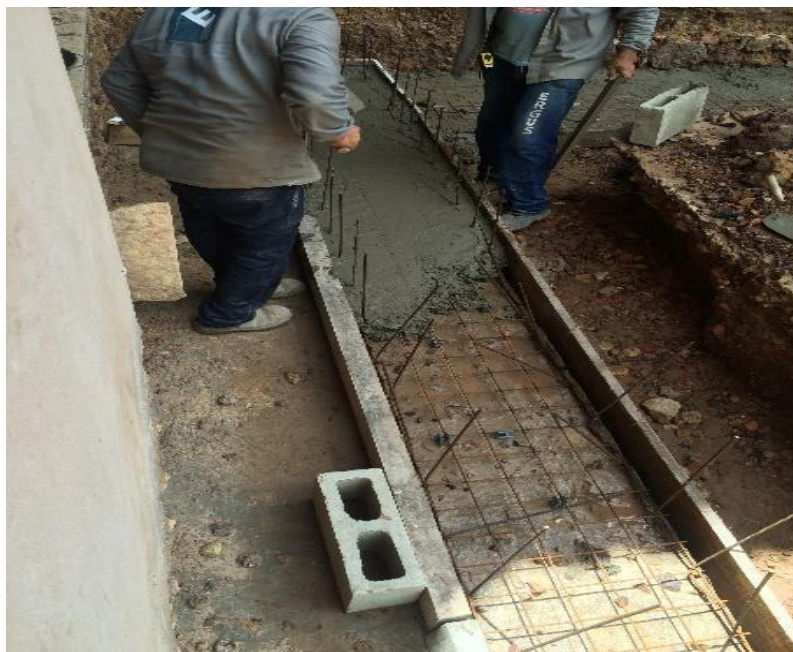
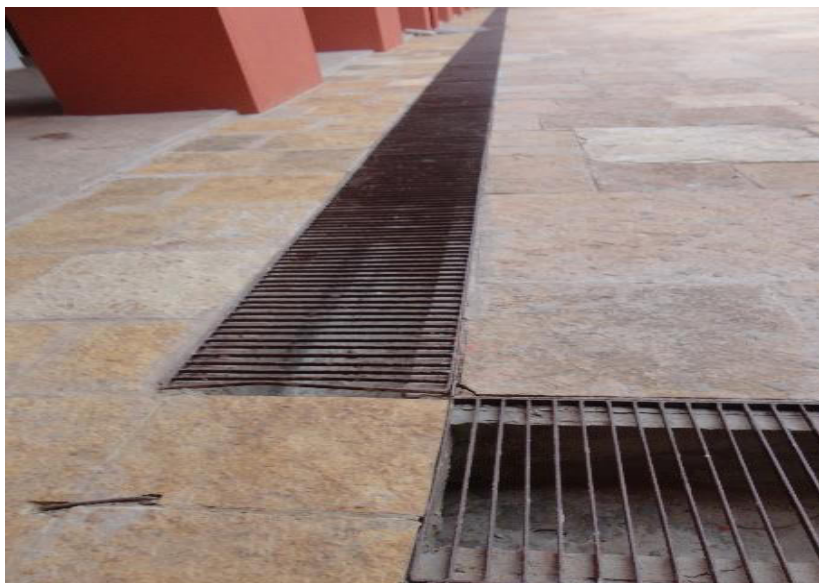
Figura 19 - Execução de canaletas.
(Fonte: Arquivos IPHAN)

Figura 20 - Conclusão de canaletas.
(Fonte: Arquivos IPHAN)

As canaletas foram revestidas de concreto, mediante o emprego de ferramentas manuais. O concreto utilizado foi preparado em betoneira, e em quantidade suficiente para o uso imediato, o travamento lateral foi feito com uso de blocos de argamassa, conforme demonstrado nas Figuras 19 e 20.

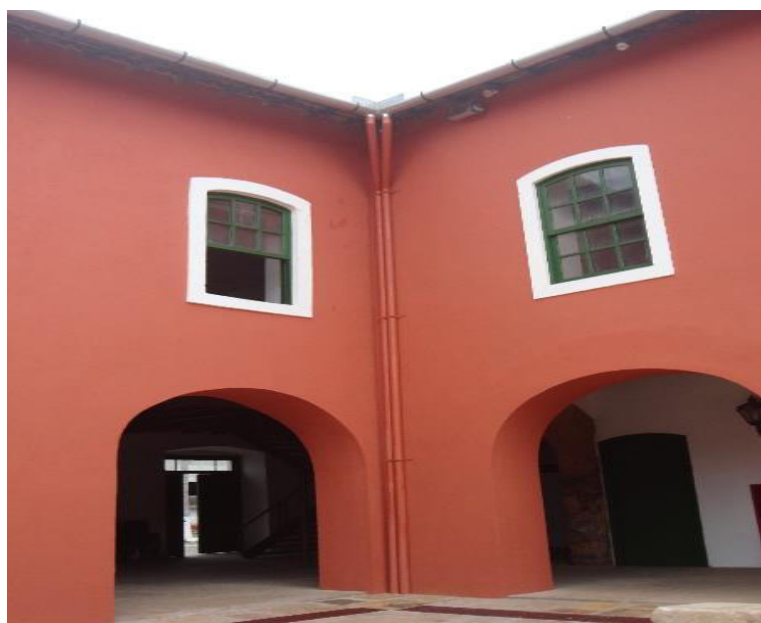
Figura 21 - Calhas e tubos para conduzirem as águas dos telhados.
(Fonte: próprio autor)

O primeiro sistema consiste na colocação de calhas nos beirais que se projetam para o pátio interno para conduzirem as águas dos telhados através de 16 tubos metálicos (Figura 21) às caixas de passagem (Figura 22), que por sua vez conduzem as águas por canaletas superficiais com grelhas às caixas de passagem ligadas à tubulação subterrânea que se liga ao poço existente. O segundo sistema funciona em conjunto com o primeiro, mas com a finalidade de captar as águas superficiais.

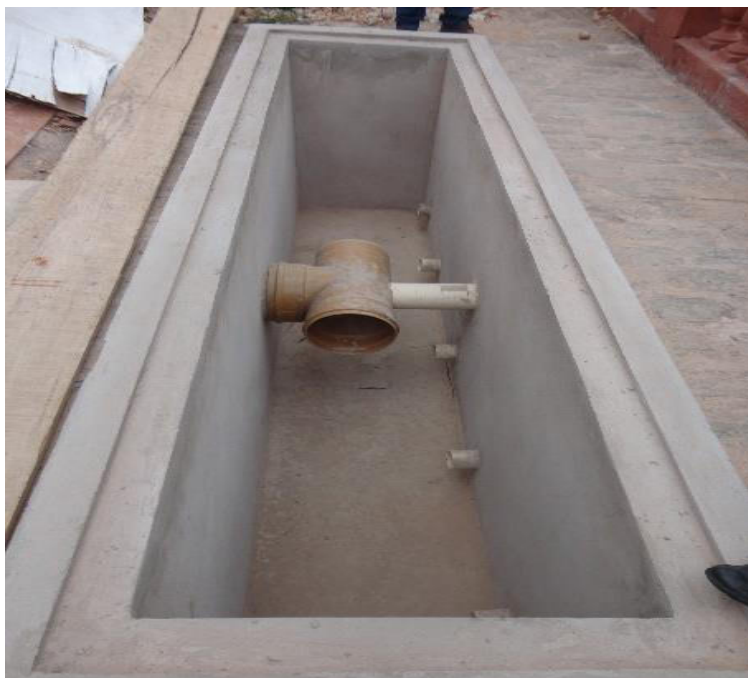
Figura 22 - Caixa de passagem.
(Fonte: próprio autor).

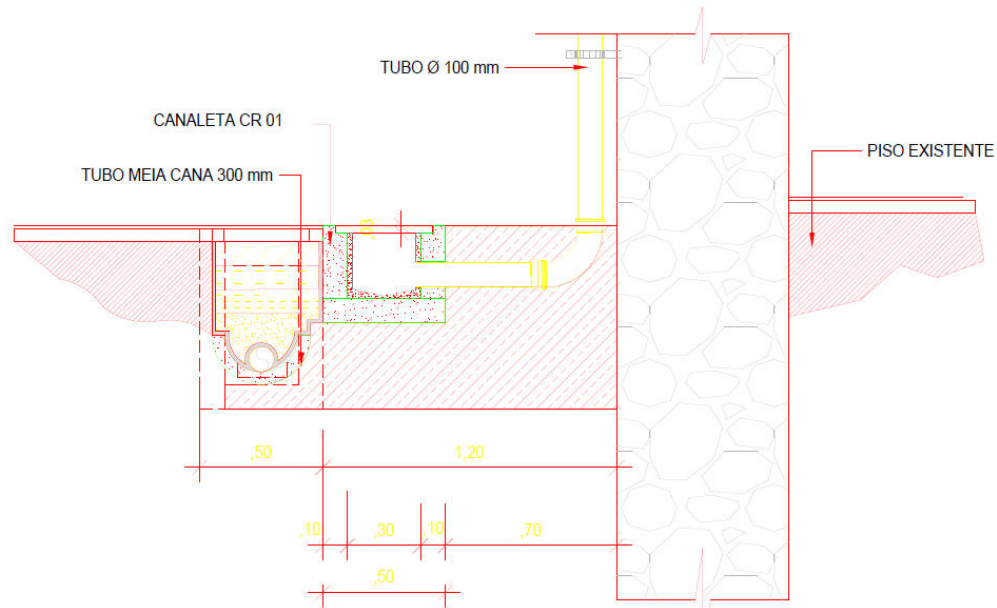
Figura 23 - Detalhe do dreno subterrâneo.
(Fonte: Projeto de drenagem. Arquivos IPHAN)

Foi proposto que os drenos fossem executados ao lado das canaletas do primeiro sistema, conforme detalhado na Figura 23, e não por baixo, como o orientado anteriormente. Trata-se de uma proteção de solo-cimento, representada na Figura 24, em todo perímetro do átrio com uma profundidade de aproximadamente 70 cm associada a drenos subterrâneos que confluem às caixas de passagem, que por sua vez conduzem as águas coletadas através de tubos subterrâneos ao poço existente.

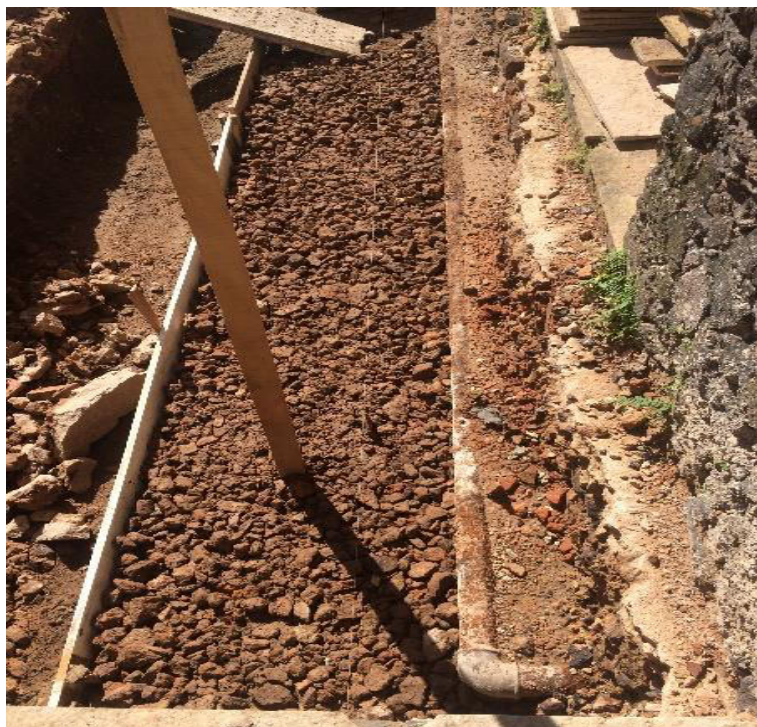
Figura 24 - Dreno subterrâneo.
(Fonte: Arquivos IPHAN)

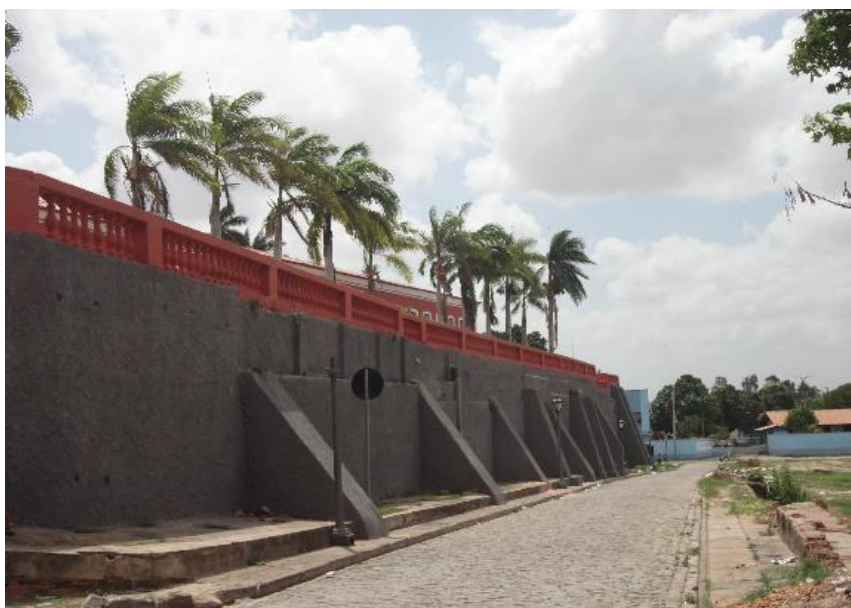
Figura 25 - Lançamento final das águas pluviais.
(Fonte: próprio autor)

Para o lançamento final foram construídos quatro desagues, e também foi executado a recuperação do muro de arrimo, ilustrado na Figura 25, e o restabelecimento da fonte de forma a permitir o escoamento das águas do subsolo. Toda água captada será encaminhada ao poço central e de lá escoada por nova tubulação para a face da parede externa no muro de arrimo.

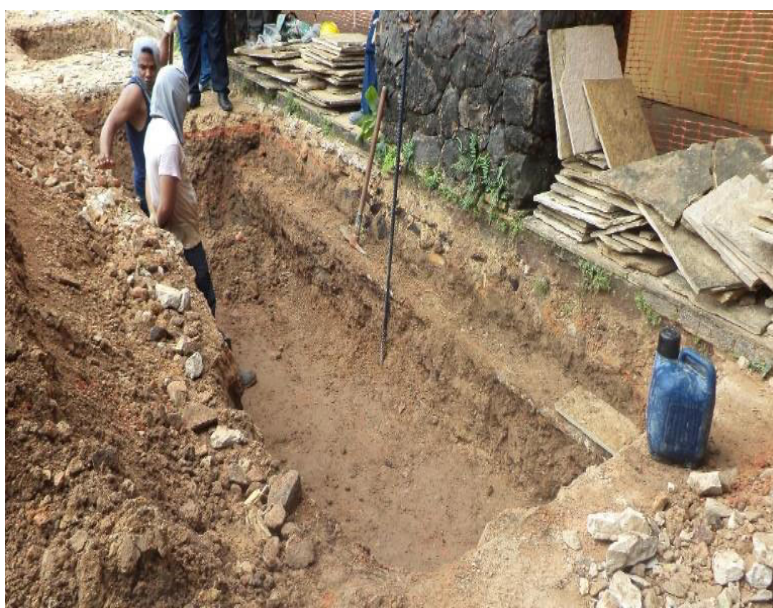
Foram também analisados o processo de abertura de uma prospecção junto ao bloco de fundação de um dos arcos para avaliar o seu estado de conservação e de estabilidade estrutural, uma vez que a alvenaria sobre os arcos apresentavam lesões que indicam movimentação do arcabouço estrutural da face do claustro, conforme se pode observar na Figura 29. Nesta figura observa-se ainda, a falta de uso de Equipamento de Proteção Individual (EPI) pelos funcionários envolvidos na obra.

Figura 29 - Prospecção e sondagem na área afetada.
(Fonte: Arquivos IPHAN)

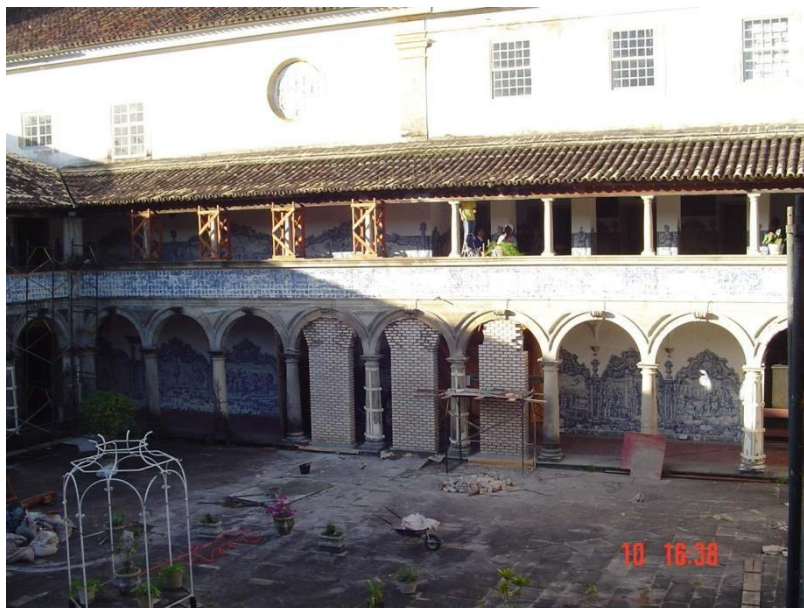
Figura 34 - Escoramento com tijolos maciços.

Nas Figuras 33 e 34 podem-se observar, as primeiras medidas cautelares adotadas implementadas no Convento das Mercês que datam de 2010. Estas tiveram como exemplo um caso característico, já usado no Convento São Francisco, localizado no centro histórico da cidade de Salvador, no estado da Bahia, onde se usou escoramento com tijolos maciços (IPHAN, 2010b).

A opção de fazer o escoramento com tijolos maciços apresentava características permanentes. Esta possibilitava melhor a inspeção e recuperação. Era realizada com um engradamento de madeiras com peças verticais colocadas sobre tiras de neoprene (Figuras 35 e 36). Depois era realizado um cintamento suplementar, com chapas metálicas ajustáveis, de modo a promover leve pressão horizontal sobre a alvenaria. Esta foi a opção aceite e adotada pelo IPHAN.

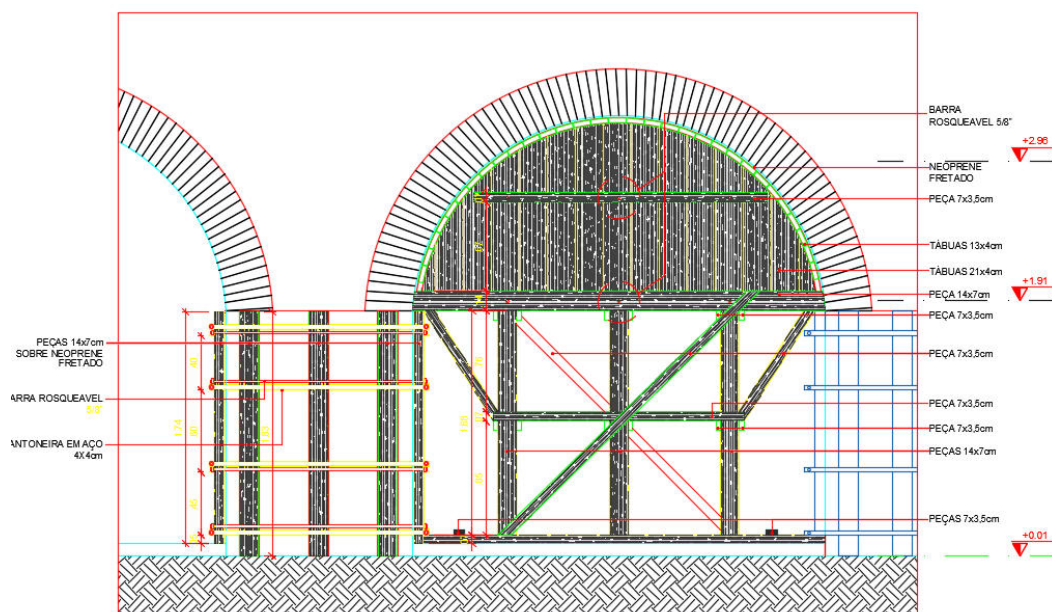
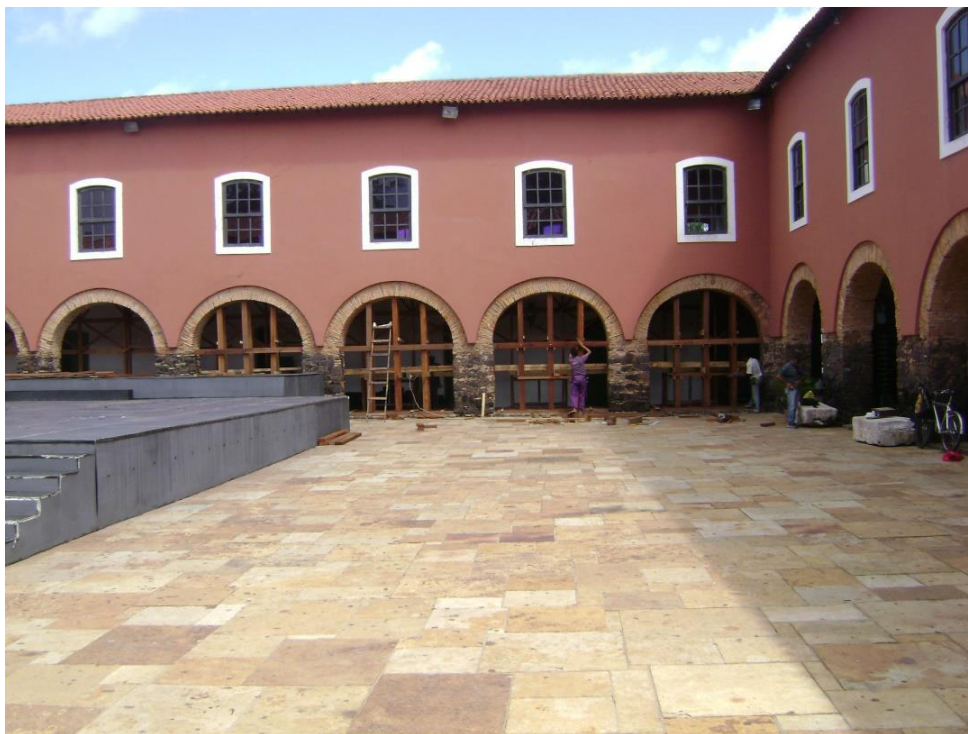
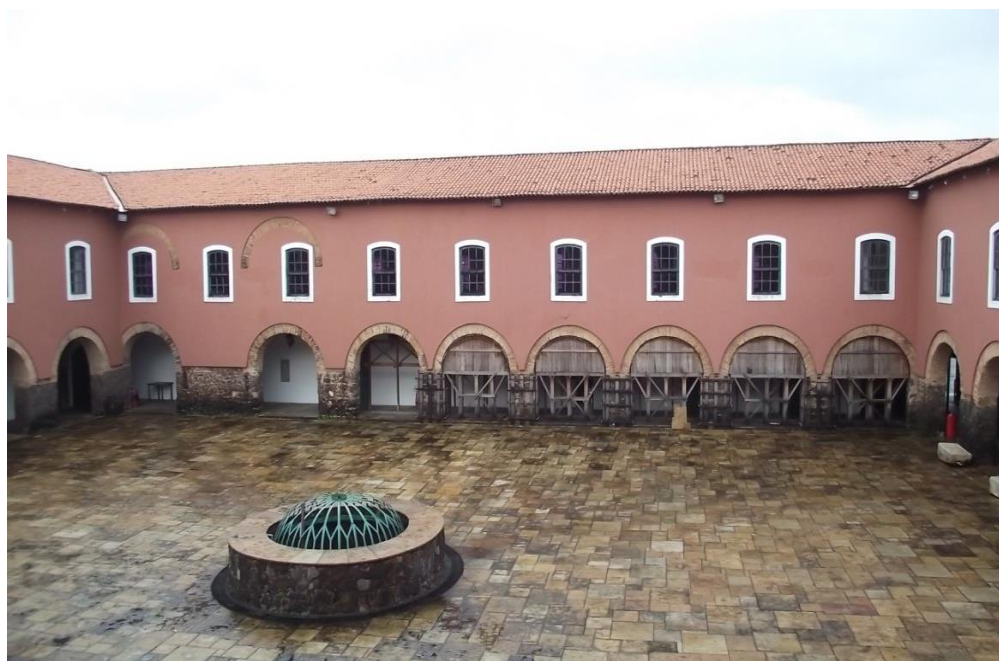
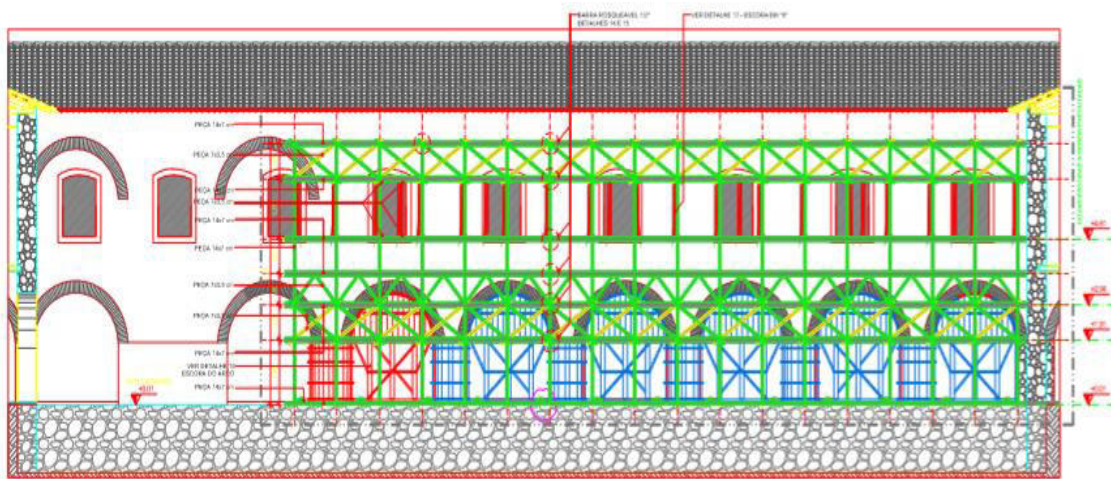
O tombamento lateral foi previsto, já que a mesma apresentava pequeno desaprumo, com a complementação do escoramento com anteparos laterais. Estes anteparos tinham na superfície de contato com a parede a presença de borrachas tipo “neoprene fretado”.

No intuito da diminuição dos esforços de carregamento e segurança estrutural do imóvel, o escoramento (cimbramento) dos elementos próximos às áreas de intervenção foi executado em 2010. Este processo apresenta-se nas Figuras 37 a 40.

A fim de melhor distribuir os esforços na parede, os vãos superiores na parede foram preenchidos com tijolos cerâmicos. Deve-se aqui ressaltar que não se aconselha a retirada das cargas de telhado. Este alívio poderia ocasionar o desconfinamento dos elementos dos maciços e consequentemente riscos de desagregação total dos maciços.

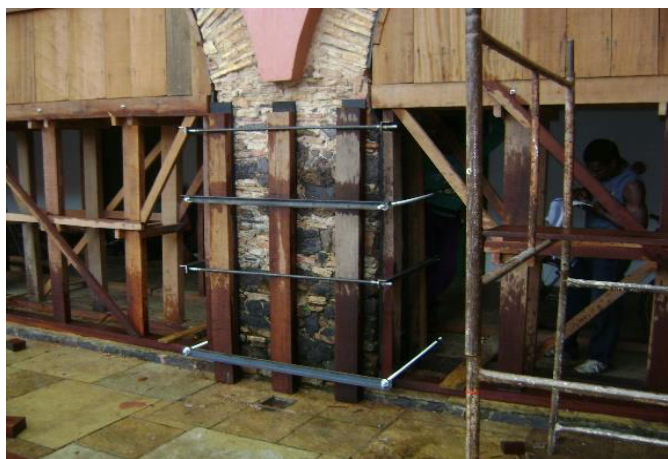
Figura 43 - Limpeza do pilar com água.
(Fonte: Arquivos IPHAN)

A desagregação não se devia apenas à pedra nas alvenarias, mas também às argamassas e constituição destas. A fissuração desenvolvida não tinha uma configuração padrão. A desagregação originava a instabilização e a redução da capacidade resistente, ao nível dessa seção, comprometendo a estabilidade global. Traduzindo-se em fragilidades por abertura de fendas e criação de vazios. Esta instabilização era mais comum nas paredes de dois panos. A falta de manutenção e ações de consolidação agravavam o problema. Este problema era muito mais visível nos pisos térreos, mais expostos às ações meteóricas. (Vicente *et al.*, 2006).

- Limpeza da região desagregada, manualmente e com o uso de aspirador, retirando pedras soltas e restos de argamassa;
- Limpeza do pilar com água, de forma a eliminar eventuais substâncias solúveis (gesso), ou outras substâncias insolúveis (Figura 43);
